بررسی ریزساختاری پوشش‌های الکترواسپارک ذوب مجدد شده توسط لیزر بر روی اینکونل IN738LC

Microstructural investigation of laser remelted electrospark deposited layer on IN738LC super alloy

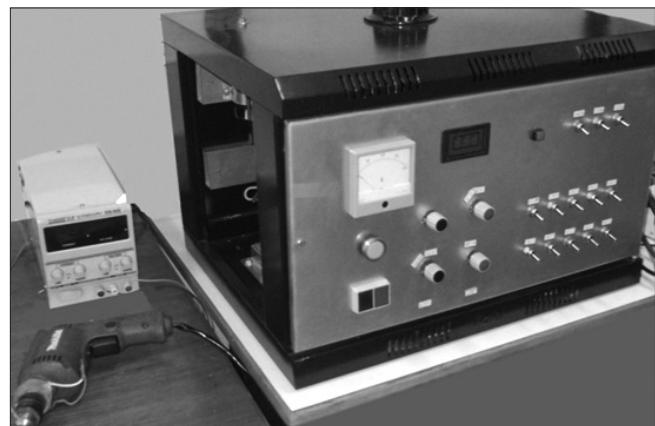
شکل ۱- دستگاه الکترواسپارک مورد استفاده برای پوشش دهی آلیاژ IN738LC

۱. منبع تغذیه (خازن تخلیه الکتریکی و مدارهای الکتریکی)
 ۲. تغذیه کننده الکترود دستی یا روباتیک ϵ که الکترود مورد نظر برای پوشش دهی را با سرعت بسیار بالا می چرخاند.
 ۳. واحد تامین گاز محافظت که اغلب گاز محافظ آرگون می باشد.
- در شکل ۱ دستگاه ساخته شده در دانشگاه تربیت مدرس قابل ملاحظه است.

پوشش دهی بر روی آلیاژ IN738 کم کربن با استفاده از الکترودهای گفته شده در قسمت مواد مصرفی با استفاده از دستگاه الکترواسپارک ساخته شده توسط محققان دانشگاه تربیت مدرس، انجام شد. نمونه پوشش دهی شده با الکترود با قطر ۴ میلی متر و با پارامترهای فرکانس ۲۴۸ هرتز، ولتاژ ۷۵ ولت و دوره روشن بودن پالس به میزان ۱۴۰ میکروثانیه بود. عملیات ذوب لیزر با استفاده از یک دستگاه جوش لیزر پالسی Nd:YAG با حداکثر توان متوسط ۱۶۰ وات انجام شد. نرخ تغذیه گاز آرگون به میزان $160 \times 160 \text{ m}^3$ برای محافظت از حوضچه مذاب استفاده شد. پارامترهای لیزر پالسی برای ذوب مجدد لیزر عبارتند از:

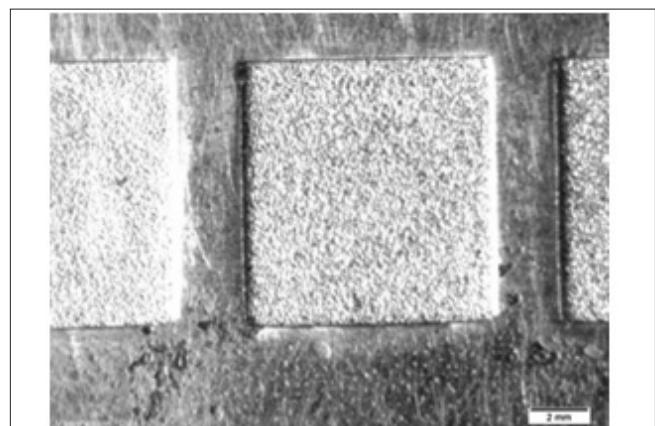
شکل ۲- آماده سازی نمونه آلیاژ IN738 کم کربن جهت پوشش دهی

برای پوشش دهی دقیق و درست به اندازه مشخص ابتدا بر روی نمونه آلیاژ IN738LC مربع هایی به طول و عرض ۱ سانتی متر و عمق ۵۰۰ میکرومتر تراشکاری گردید و سپس با استفاده از الکترود درون این مربع ها پر شد تا پوششی با مساحت ۱ در ۱ سانتی متر مربع و عمق ۵۰۰ میکرومتر بدست بیاید. در شکل ۲ نمونه ایی از مربع های ماشین کاری شده بر روی سطح زیرلایه نشان داده شده است.

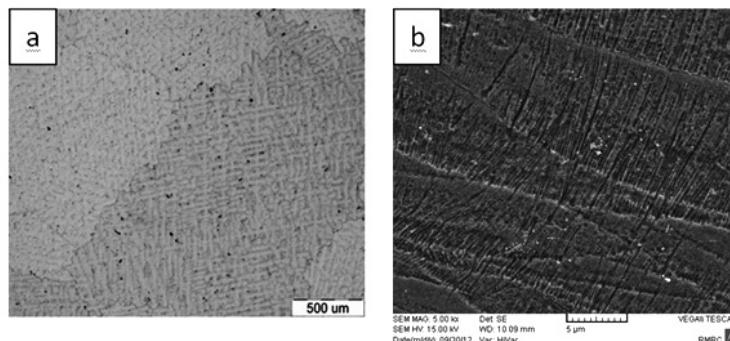
شکل ۳- ریزساختار پوشش الکترواسپارک و فلز ریخته گری (IN738LC، a) ساختار دانه بندی درشت متشکل از دندربیت های هم محور آلیاژ ریخته گری ، b) ساختار پوشش های الکترواسپارک بر روی آلیاژ IN738LC

در شکل ۳-a ریزساختار فلز پایه مشاهده می شود. همانطور که مشخص است فلز پایه دارای دانه بندی با اندازه دانه های بزرگ است که مشخصه نرخ انجماد بسیار پایین و رشد دانه ها در ساختار

ریخته گری است. در این شکل ساختار دندریتی هم محور و مرز دانه های زاویه بزرگ بین دانه های بزرگ قابل مشاهده است. در شکل b-3 ریزساختار پوشش های الکترواسپارک بر روی زیرلايه آلیاژ IN738LC قابل مشاهده است. همانطور که دیده می شود این ساختار متشکل از ساختار انجامدی با مشخصه های سرعت سرد شدن و نرخ انجامد بسیار بالا شامل سلول های بسیار کوچک فاز گاما است. قطرات مذاب با قرار گرفتن بر روی یکدیگر و تشکیل ساختار سلولی رشد یافته بصورت رشد همبافته ۶ از فلز پایه، پوشش الکترواسپارک را تشکیل می دهد.

در صورتی که اندازه بازو های دندریتی در ساختار فلز پایه را اندازه گیری نماییم، میزان تقریبی بازو های دندریتی به میزان ۲۰ میکرومتر در فلز پایه و اندازه سلول های گاما حدود ۲۰۰ نانومتر در ساختار پوشش الکترواسپارک بدست می آید. اندازه بازو های دندریت های فلز پایه حدود ۲۰۰ برابر بزرگتر از سلول های فلز پوشش هستند.

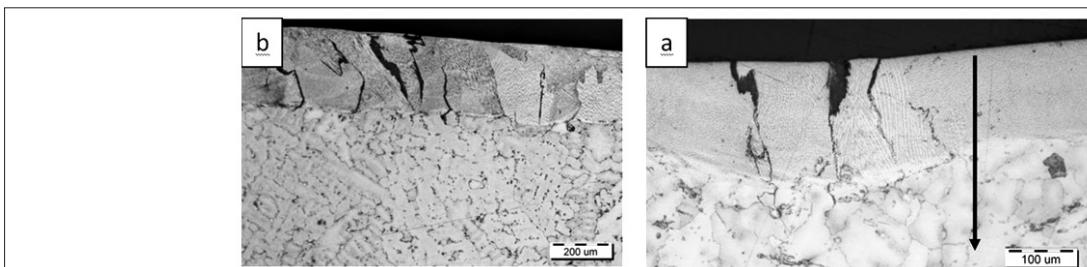
شکل ۴ - ریزساختار لایه ذوب مجدد شده توسط لیزر بر روی فلز پایه آلیاژ a، IN738LC مقطع عرضی پالس لیزر بصورت تک پالس، b) مقطع طولی لایه ذوب لیزر روی فلز پایه با هم پوشانی پالس به میزان ۸۰ درصد، فلاش مسیر سختی سنجی با اندیس مربع در شکل ۶ را نشان می دهد.

مشاهده می شود. همانطور که مشخص است دانه های منطقه جوش متاثر از مرزدانه های فلز پایه تشکیل شده اند. در هر دو نمونه ترکهای ذوبی بسیار شدید در ساختار مشاهده می شود که همگی در امتداد مرزدانه های منطقه جوش رشد کرده اند. این ترکهای ذوبی در منطقه ذوب جزیی فلز پایه تشکیل شده و به داخل منطقه جوش رشد می کنند. مرزدانه های بزرگ در ساختار جوش که در امتداد و ادامه مرزدانه های فلز پایه هستند سبب رشد سریع و شدید ترکهای ذوبی می شوند.

با انجام ذوب لیزر به صورت همزا بر روی آلیاژ ریخته گری IN738LC ساختار دندریتی بسیار ریز که مشخصه ساختارهای انجامدی جوش است بدست می آید. در شکل ۴ ریزساختارهای منطقه جوش لیزر با دو هم پوشانی مختلف بر روی آلیاژ ریخته گری IN738LC قابل مشاهده است. همانطور که مشخص است دانه بندی منطقه ذوب لیزر شده متاثر از دانه بندی فلز پایه است و ساختار دندریتی گاما با رشد هم بافته از فلز پایه رشد نموده است.

در شکل ۴ a ریزساختار مقطع عرضی ذوب لیزر همزا مشکل از بسته های دندریتی با جهت گیری های مختلف است. این بسته ها سبب ایجاد دانه های مختلف در ساختار ذوب لیزر شده است. در شکل ۴ b ریزساختار منطقه جوش لیزر با هم پوشانی ۸۰ درصد

ریزدانه است که نسبت به فلز پایه که دارای دانه بندی هم محور و بسیار درشت دانه است دارای مقاومت به ترک بیشتری است. هرچه دانه بندی ریزدانه تر باشد میزان مرزدانه ها بیشتر شده و تجمع ترکیبات نهایی انجامداد در مرزدانه ها کمتر می شود و از سوی دیگر تمایل به جذب تنفس وارد شده توسط فلز جوش به مرز دانه ها بیشتر می شود. همانطور که در شکل ۴ و ۵ مشاهده می شود ریزساختار یو شیش های ESD بسیار ریزدانه و با حفظ گردی تر حجمی است.

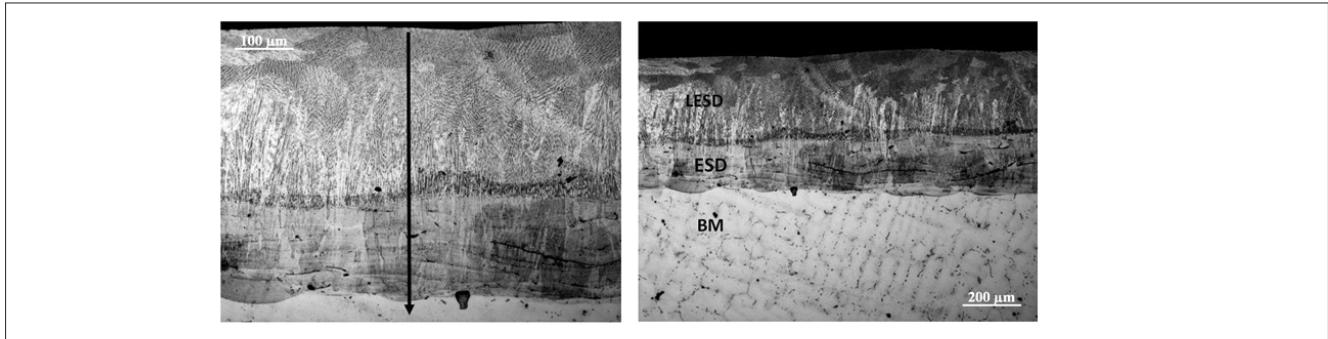
شکل ۵ - ریزساختار پوشش ذوب مجدد شده لیزر بر روی پوشش ESD در دو بزرگنمایی مختلف،
(BM (base metal), ESD (electrospark deposition), LESD (laser remelted electrospark deposition)
فلش مسیر سختی سنجی در شکل ۶ مربوط به مسیرهای اندیس لوزی را نشان می دهد.

در شکل ۵ ریزساختار منطقه ذوب مجدد لیزر شده بر روی پوشش های الکترواسپارک آلیاژ IN738LC مشاهده می شود. بررسی نمونه های مختلف ذوب مجدد لیزر شده بر روی پوشش الکترواسپارک نشانگر نبود ترکهای ذوبی یا انجامدی در این پوشش ها است. بر خلاف جوش لیزر بر روی فلز پایه که همراه با ترکهای ذوبی بسیار شدید در زیرلايه است در ذوب مجدد لیزر بر روی پوشش های الکترواسپارک اثری از ترکهای ذوبی در پوشش های ESD مشاهده نشد.

بررسی ریزساختاری در شکل ۵ نشانگر وجود دو نوع دانه بندی در ساختار منطقه لیزر است. در محل نزدیک به مرز جوش، دانه بندی به صورت جهت گیری ترجیحی در جهت انتقال حرارت و جهت رشد کریستالی مرجع است. با نزدیک شدن به سطح فلزی، دانه ها به صورت رشد غیر جهت دار و هم محور تبدیل جوش، دانه های این دانه ها در اثر تغییر شرایط گرادیان حرارتی و نرخ می‌شوند. این دانه های در اثر تغییر شرایط گرادیان حرارتی و نرخ انجام داده بودند و نزدیک به سطح شکل می‌گیرند. در شکل ۵ دارای دانه های میکرومتری از سطح این منطقه دیده می‌شود. دانه بندی منطقه لیزر شده در محل مرز ESD به طور کامل بصورت همه یافته از دانه های ESD نشات می‌گیرد. دانه بندی این منطقه از

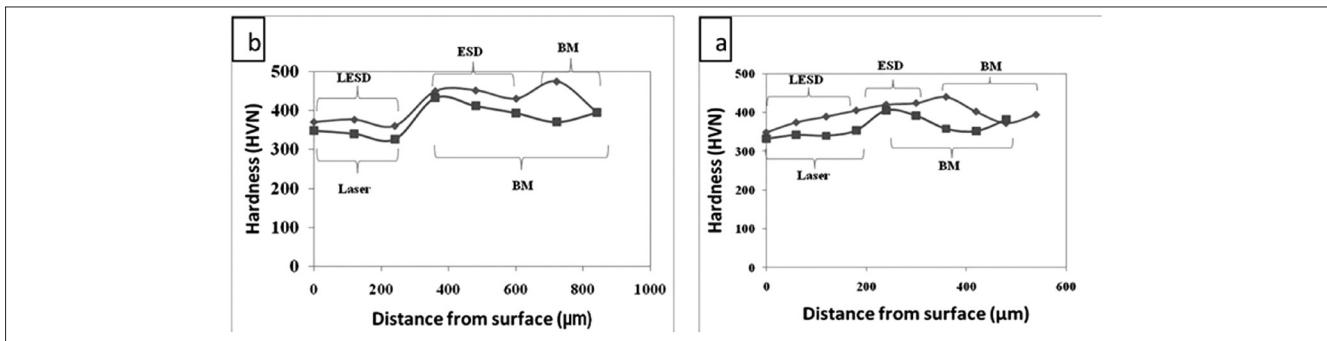
شکل ۶ - نمودار سختی سنجی نمونه های ذوب مجدد لیزر شده و سختی پوشش a (ESD) نمودار سختی بر روی مناطق مختلف شامل پوشش ESD و ذوب مجدد شده LESD و فلز پایه در نمونه با هم پوشانی صفر درصد (تک پاس)، b) نمودار سختی بر روی مناطق مختلف شامل پوشش ESD و ذوب مجدد شده LESD و فلز پایه در نمونه با هم پوشانی هشتاد درصد (۸۰%)

بررسی سختی منطقه ESD و منطقه لیزر بر روی فلز پایه و بر روی منطقه ESD با استفاده از دستگاه میکروسختی سنجی انجام شده است. سختی های اندازه گیری شده نشانگر بالاتر بودن سختی منطقه ESD نسبت به فلز پایه است. سختی منطقه ذوب مجدد لیزر بر روی ESD نسبت به ساختار ESD دارای مقدار کمتری است. از سوی دیگر سختی منطقه ذوب مجدد لیزر شده بر روی ESD بیشتر از میزان سختی منطقه ذوب لیزر بر روی فلز پایه است.

تغییرات سختی در مناطق مختلف پوشش‌های ایجاد شده در شکل ۶ قابل مشاهده است. در شکل ۶ و ۵، نمودارهای بالایی پروفیل سختی در امتداد مسیر رسم شده در شکل ۵ بصورت فلش سیاه رنگ از سطح تا فلز پایه هستند. این مسیر شامل چند اثر سختی در محل پوشش الکترواسپارک ذوب مجدد شده و چند اثر سختی در محل پوشش الکترواسپارک و همچنین ادامه مسیر در فلز پایه است. در این شکل ها پروفیل سختی پایین مربوط به مسیر سنگی مشخص شده در شکل ۴ می‌باشد که سختی در

محل ذوب لیزر و سختی در فلز پایه را ستان می دهد. بطور کلی ریزساختار منطقه الکترواسپارک به علت ریزدانه بودن و ساختار سلولی بسیار ظریف و میزان مرز دانه های بیشتر از ساختار لیزر و فلز زمینه، دارای سختی بالاتری نیز هست. از سوی دیگر ریزساختار منطقه ذوب مجدد لیزر بر روی الکترواسپارک در مقایسه با ریزساختار لیزر بر روی فلز پایه دارای دانه بندی ریزتر و دانه های کوچکتر و لذا مرز دانه های بیشتری است و از این نظر می توان تصور نمود ساختی بیشتری نسبت به منطقه ذوب لیزر بر

با انجام عملیات ذوب لیزر بر روی پوشش‌های الکترواسپارک میزان سختی بالای این پوشش‌ها کاهش می‌یابد. این امر به علت تغییر ریزساختاری و دانه درشت تر بودن ساختار لیزر نسبت به ESD است. میزان سختی منطقه جوش لیزر بر روی فلز پایه نسبت به فلز پایه کمتر است. ذرات گاماپرایم بر روی سختی در فلز پایه تاثیر زیادی دارد. با توجه به نتایج بدست آمده می‌توان نسبت سختی در ساختارهای مختلف را به صورت زیر جمع بندی نمود:

سختی لیزر > سختی پوشش الکترواسپارک لیزر شده ≥ سختی فلز پایه > سختی پوشش الکترواسپارک
